# Suivi des indicateurs biologiques dans le cadre du Contrat Restauration Entretien du bassin de l'Erve - 2013

HYDRO CONCEPT

Syndicat du Bassin de l'Erve

Suivi des indicateurs biologiques  
dans le cadre du Contrat Restauration Entretien  
du bassin de l'Erve - année 2013

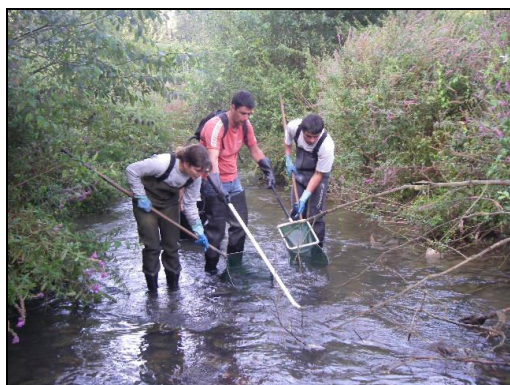
*Action de pêche sur l'Erve (53)*

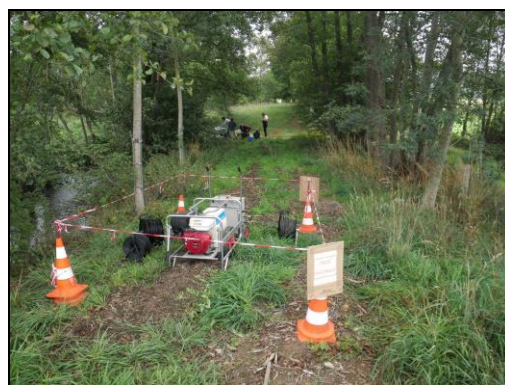
*Héron et groupe électrogène, Hydro Concept*

HYDRO CONCEPT travaille avec le Héron de DREAM Electronique. Ce matériel est utilisé par l'ONEMA. Le Héron permet d'obtenir des tensions de 150 V à 1000V en courant continu lisse. Un générateur produit un courant redressé d'intensité réglable entre 150 et 1000 volts. La cathode (phase négative) est mise à l'eau, l'anode de pêche (phase positive) est manipulée par un opérateur.

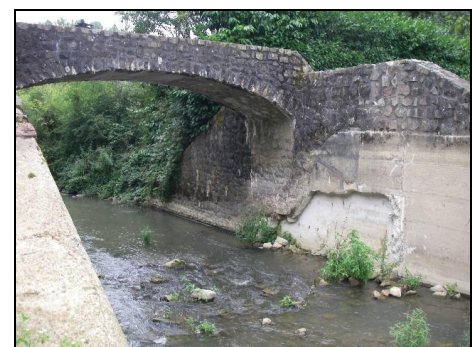
Après démantèlement 2011

Dans un premier temps le clapet et la vanne ont été enlevés en 2010. Le radier a été retiré en 2011.

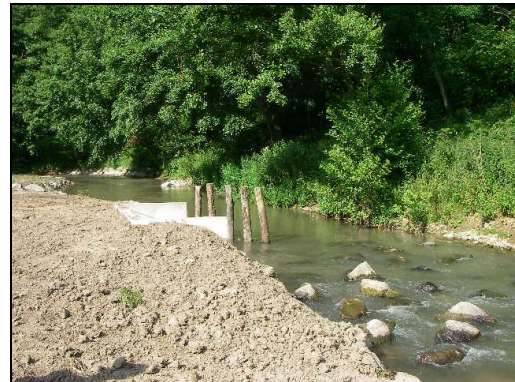
*Prise d'eau installée en 2013*

En 2013, des travaux ont été réalisés au niveau du Grand Moulin en amont et du canal d'aménagé du Moulin de Pont Neuf. Le Moulin du Pont Neuf autrefois alimenté par un vannage au droit de la digue du plan d'eau, est alimenté depuis 2013 par une prise d'eau aménagée 150 m en amont de l'ancien clapet du plan d'eau. Le canal d'aménagé est enterré en rive droite. Pour réaliser ces travaux, ainsi que ceux en aval du Grand Moulin, il a été nécessaire de débroussailler la rive droite de l'Erve afin de faire passer les engins.

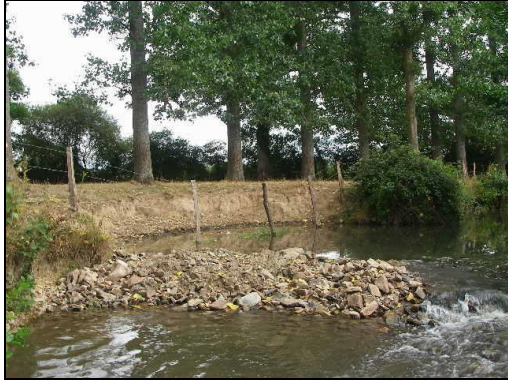
*Seuil installé en 2010 par un agriculteur*

En 2010, un seuil en pierres non liaisonné a été réalisé par un agriculteur sur l'ancienne zone d'influence de l'ouvrage. Les matériaux ont été extraits du lit à l'aide d'un engin de chantier. Ce seuil a été écrêté à la demande du syndicat.

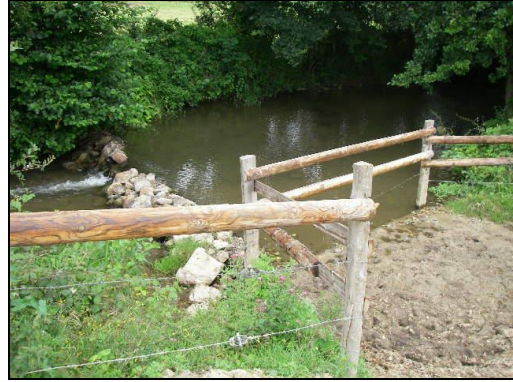
*Abreuvoir en aval de l'ancien ouvrage en 2011*

En 2008 après la réalisation de l'état zéro, le batardeau du Bruly a été démantelé par le syndicat. Les culées ont été conservées, en aval de celles-ci un seuil en pierres non liaisonnées a été réalisé afin d'envoyer le radier existant. Au niveau du seuil, une descente aménagée a été réalisée pour servir d'abreuvoir aux bovins.

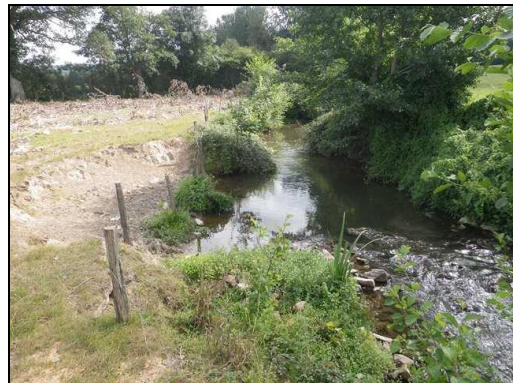
*Seuil et abreuvoir en 2012*
